## 5. ふくれ

## 6. はじき

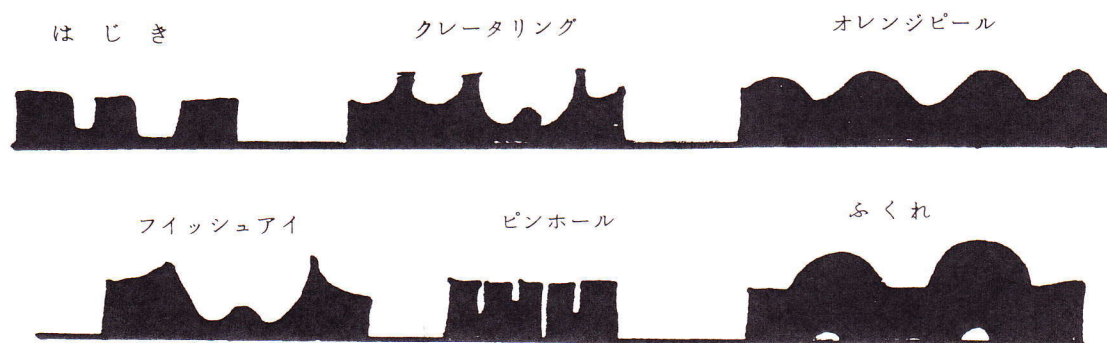
図2

シリコンはじきについての注意：アミノアルキドやエポキシ変性メラミン焼付塗装を行なっている工場の近くで、シエルモールドなどのシリコンを離型剤や、その他の目的で使っている場合、このシリコンが塗装工場に風で運ばれて、塗膜にクレターはじき（図2参照）を起こすことがあるので注意を要する。同一工場内で塗装し、組立て、繊装（ぎそう）が行なわれる場合は、メッキなどをシリコンワックスでみがいたために、そのシリコンの影響で塗膜にクレターが出ることもある。また塗装担当者がシリコンを使用する現場の人と昼休みに囲碁、将棋をし、指にシリコンが感染して塗装現場でクレターを起こすこともある。その他同一塗装現場で色分かれ防止にシリコンを混入している色ものの塗料を吹付け、その近くでシリコンの混入してない白などのエナメルを吹付けしている場合にシリコンのミストの影響で白エナメルがはじきを起こすことがある。前述のようなシリコンによるはじき止対策としては、考えられるシ

塗装後の塗膜の状態が平滑でなく徐々にへこみを生じたり、噴火口のような小さな穴を生じたり、ひどいのはゴルフボールの表面のようなクレターはじきを起こすこともある。一般にはじきの起こる条件としては高温多湿時、過度の通風（塗装ブース内の風速）、大気中のほこりが多い、他の塗料のスプレーダストが付着する場所での塗装、シンナーの溶解力不足、添加剤の不適性、スプレーブース内や焼付炉、セッティングルームに塗付したグリース中のシリコンの飛散、被塗物に付着した汗、油、グリース、水、シリコンなどの影響が考えられる。
